# Snublesten i byggeriet

## Bilagsbind

Bilag til rapport  
BYG•DTU R-107  
2004

Observationer og registreringer på byggepladsen fandt sted fra primo januar til ultimo marts 2004. Det handler om snublesten under opførelsen af et større boligbyggeri, hvor NCC er bygherre og totalentreprenør. Projektets sigte er at belyse årsager til og konsekvenser af snublesten, for på den baggrund at udpege indsatsområder for at undgå dem. Sigtet er dermed også at fokusere på problemstillinger der kan bidrage til øget kvalitet og effektivitet samt lavere omkostninger.

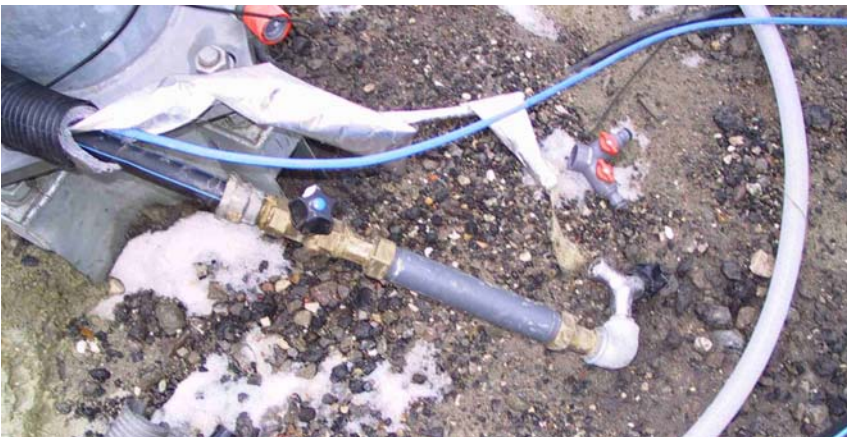
Billede 3 - Vand etableret på ikke lovlig vis.

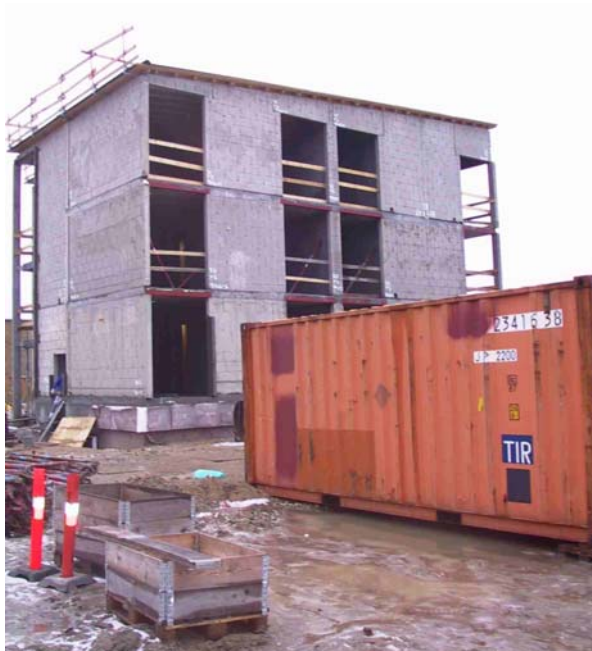
<b>Hvem opdagede den:</b>	Observatør observerede skaden på inspektionsrunden på pladsen, der er tale om en skade af ældre dato.
<b>Hvem påvirker den:</b>	Ukendt
<b>Konsekvens:</b>	Konsekvensen er, at bygningen ikke er blevet lukket ordentligt af, da den anvendte presenning er blæst i stykker.
<b>Implicerede</b>	Elementmontører, rengøringsfirma og byggeledelsen.
<b>Udbedring:</b>	Ingen
<b>Forholdsregel</b>	Man har dækket bygningen af med en ikke-armeret presenning.
<b>Endelig konsekvens</b>	Ingen

Billede 1 – Manglende overdækning.

Presenningløsningen virker ikke professionelt. Det er naivt at tro, at en mur med murebindere ikke vil gøre skade på presenningen. Det der burde være gjort var, at der var lavet nogle rammer hvorpå plastikken blev spændt udover. Dette ville dog medføre et større tidsforbrug. Der skal en tømrer til at lave rammerne, og nogle til at montere plastikken, hvilket nok vil tage omkring 3 uger.

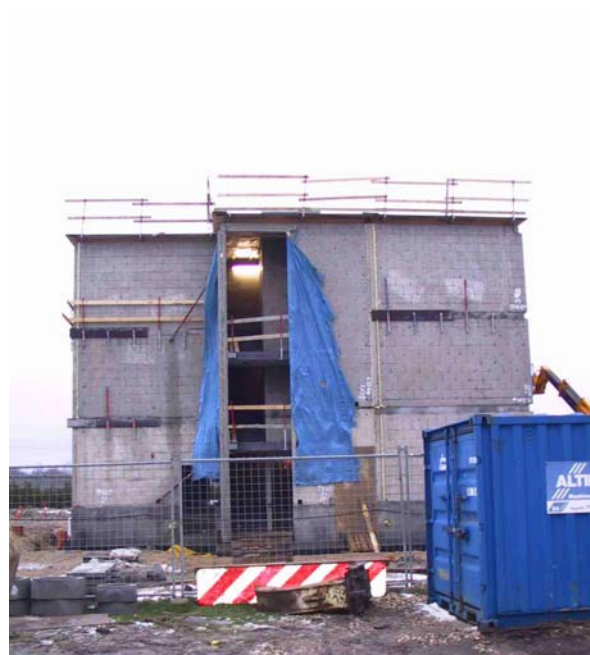
Billede 2 – Manglende overdækning, hvilket skyldes at man har valgt en billig presenning.

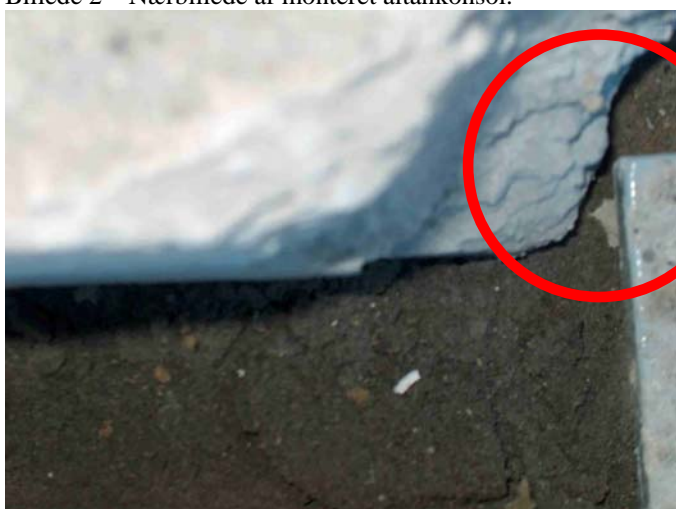
Billede 3 – Der er hakket af kantstøbningen for at få plads til altankonsollen.

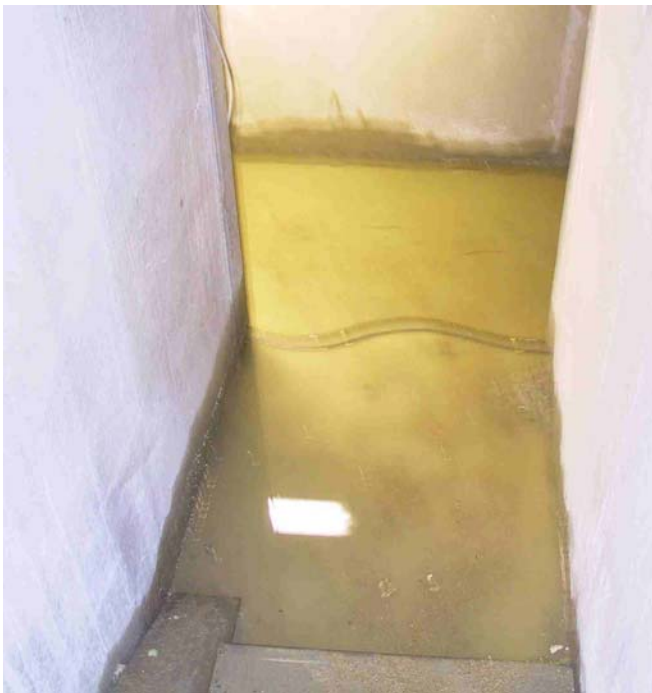
Billede 1 – Vand i kælder.

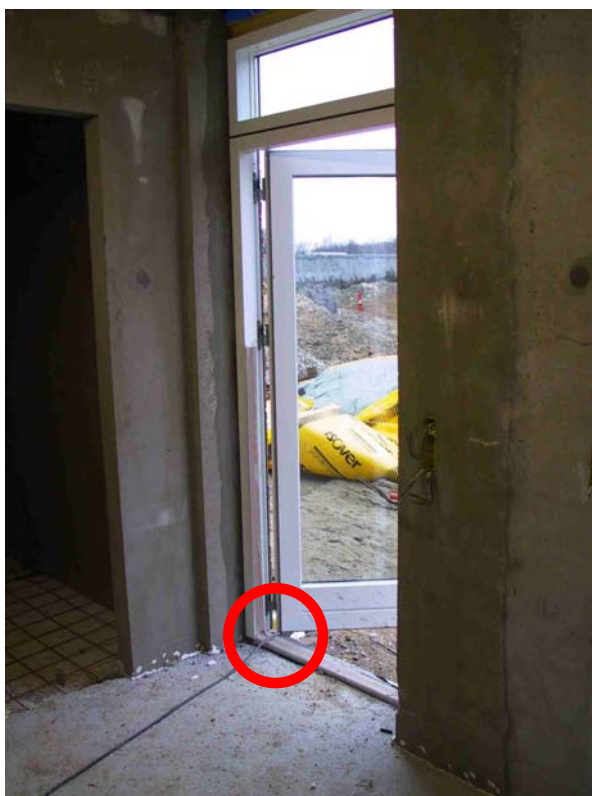
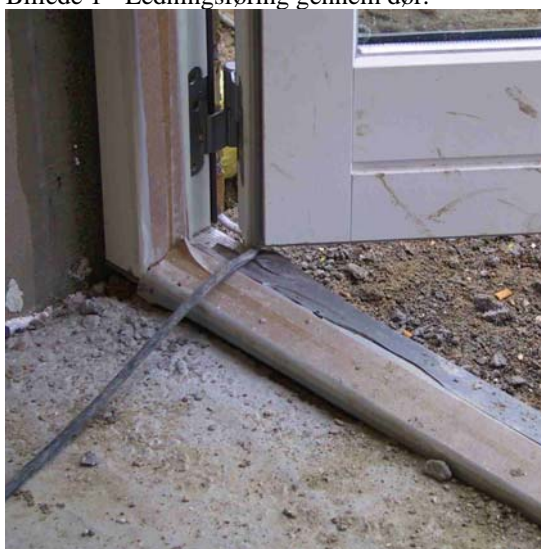
Billede 1 - Ledningsføring gennem dør.

Billede 2 – Ledningsføring gennem dør (zoom)

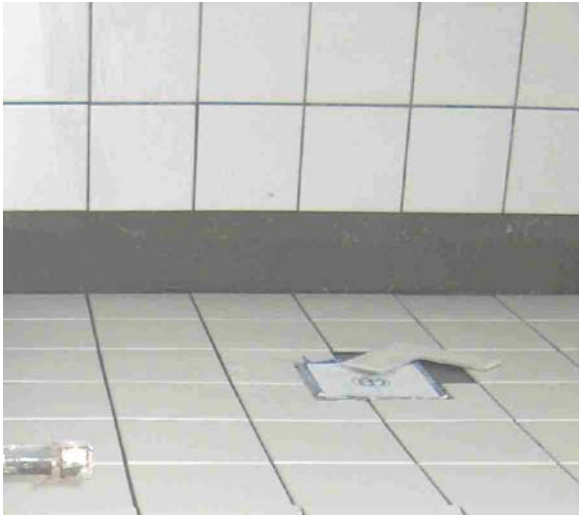
Billede 1 – Afløb i bruseniche.

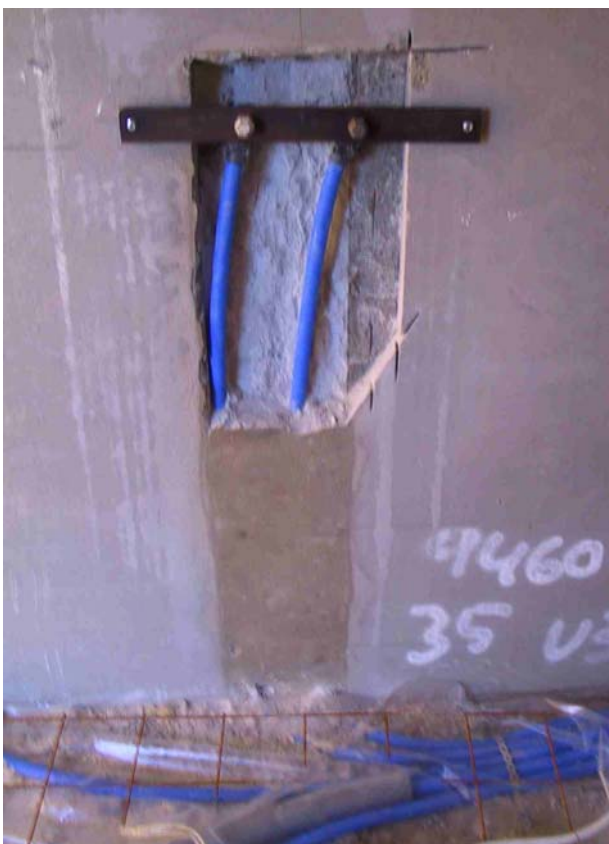
Billede 2 – Viser udhakning af elementet i badeværelset.

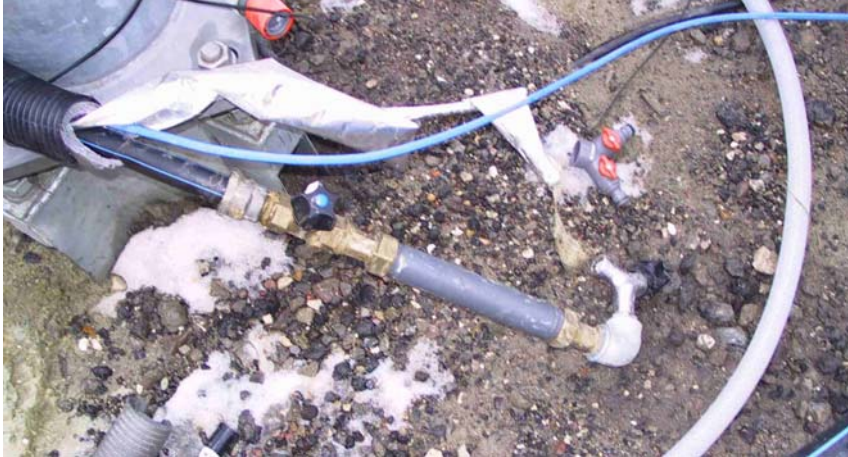
<b>Snublesten:</b> <b>Nr. 21</b>	Udbedring af frosne vandmålere stadig ikke udført
<b>Proximal årsag:</b>	- <b>Umiddelbare:</b> Defekt udstyr/ forhold på pladsen, da aktøren ikke kan tappe vand fra hannerne på pladsen.
<b>Distal årsag:</b>	<ul style="list-style-type: none"> <li>- <b>Bagvedliggende:</b> - Undlade at handle. – Praktikant fortalte jf. el-traced vandhaner del 1, udførende fra service, at pladsens vandmålere var defekte, som følge af manglende vinterforanstaltninger og efterfølgende frost. Dette har udførende ikke udbedret.</li> <li>- <b>Bagvedliggende:</b> - <u>Kommunikationskanaler</u>, der sker ikke en viderekommunikation af, at byggepladsvandet ikke er el-traced. De andre i byggeledelsen er endnu ikke blevet informeret omkring situationen med de sprængte vandmålere, derfor er det nyt for Entrepriseleder_1.</li> <li>- <b>Styringsmæssige:</b> Organisatorisk er der mangel på <u>feedback</u>. Grundet tidspresset, informeres ikke alle i byggeledelsen omkring situationen. Situationen er at hver beskæftiger sig med et område, og der er forhold, der har gjort at byggeledelsen har mere fokus på elementmontage og dennes finish.</li> <li>- <b>Styringsmæssige:</b> Organisatorisk er der mangel på <u>feedback</u>. Organisationen for el-service tror, at der er gennemført el-tracing på byggepladsens vandinstallationer.</li> <li>- <b>Ydre:</b> Der er ikke sket en opfyldelse af § 1 i <u>lov om boligbyggeri</u>, jf. lovbekendtgørelse nr. 668 af 4. august 1995 Ad g. Frostsikring af vandinstallationer - Vandinstallationer til vinterbyggebrug skal frostsikres, eller være udført med taphaner, så de kan tømmes for vand, når de ikke bruges. Frostsikringen kan ske ved nedgravning, varmeisolering eller/og el-tracing af vandledningerne.</li> </ul>

Billede 1 - Vand etableret på ikke lovlig vis, vandmåler er nu afmonteret og et mellemstykke påsat i stedet, der er dog stadig ikke udført den lovpligtige vinterforanstaltning i form af el-tracing.

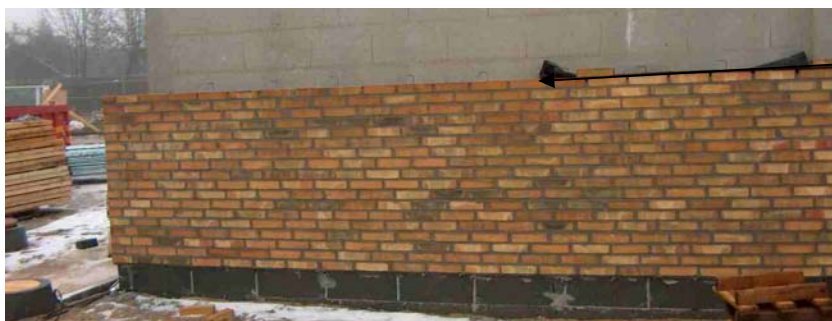
Manglende  
overdækning af  
murværk.

Billede 1 – Overdækningen er kun gjort på halvdelen af muren.

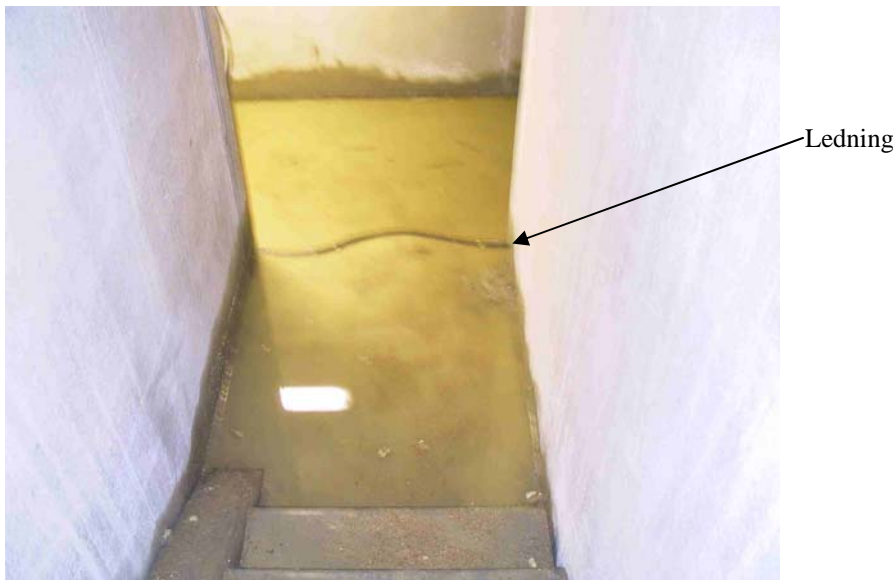
Billede 1 – Vand i kælder på punkthus.

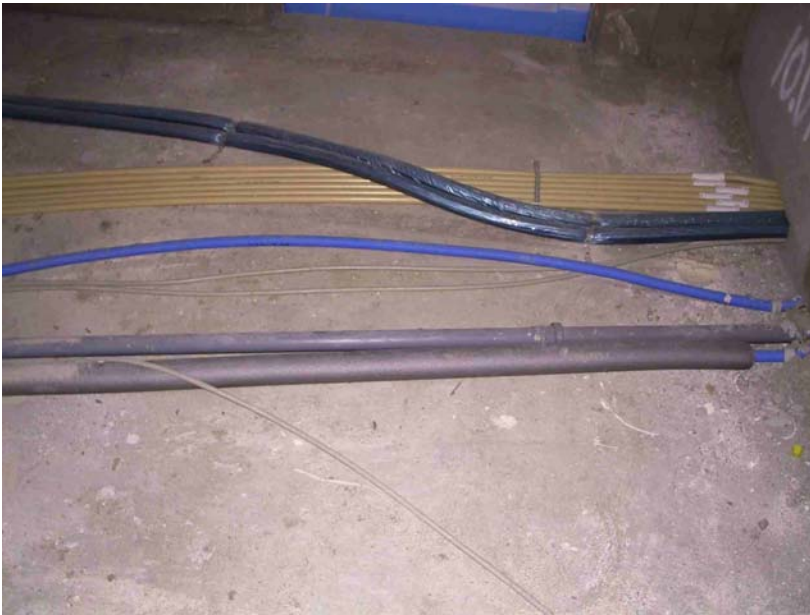
Billede 1 – Der mangler plast og rivnet over rørene.

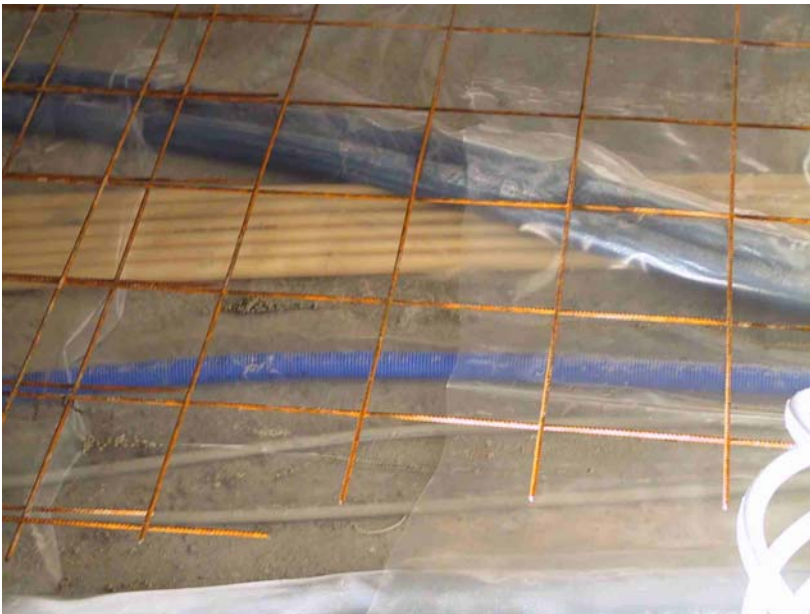
Billede 2 – Der er nu lagt plast og rivnet over rørene.

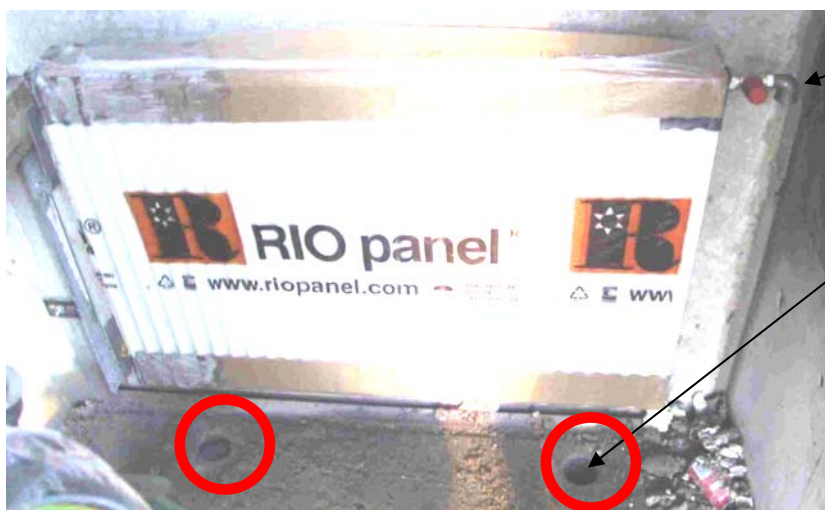
Dimensioneret radiator i VVS-projekt 100 cm, rør til fjernvarme.

Oprindelige huller i dæk til føring af fjernvarmerør, beregnet til radiator med længden 70 cm.

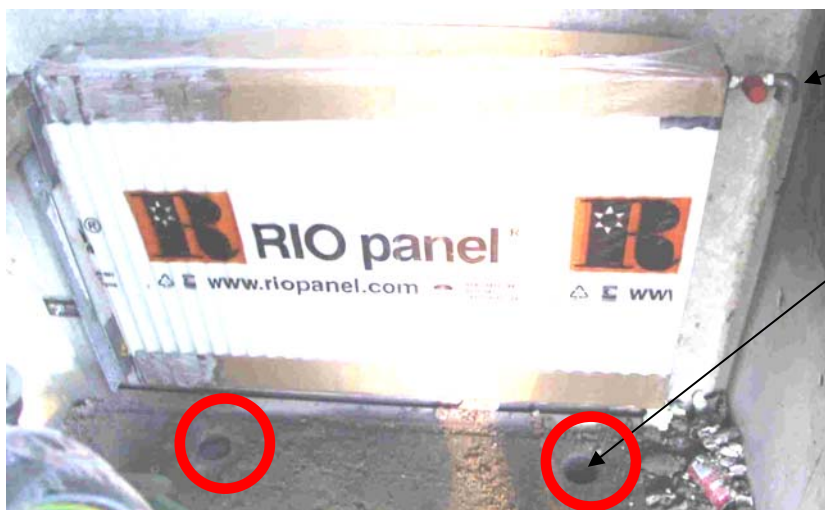
Dimensioneret radiator i vvs-projekt 100 cm, rør til fjernvarme.

Oprindelige huller i dæk til føring af fjernvarmerør, beregnet til radiator med længden 70 cm.

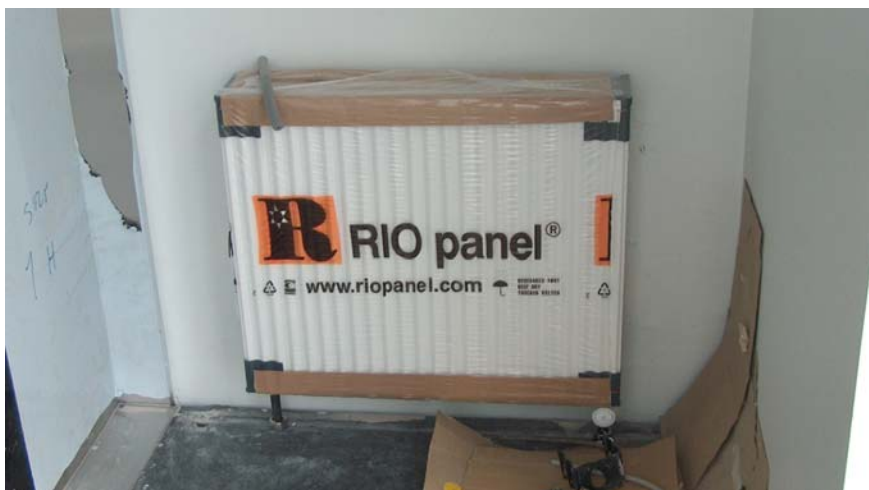
Billede 3 – Den nye radiator.

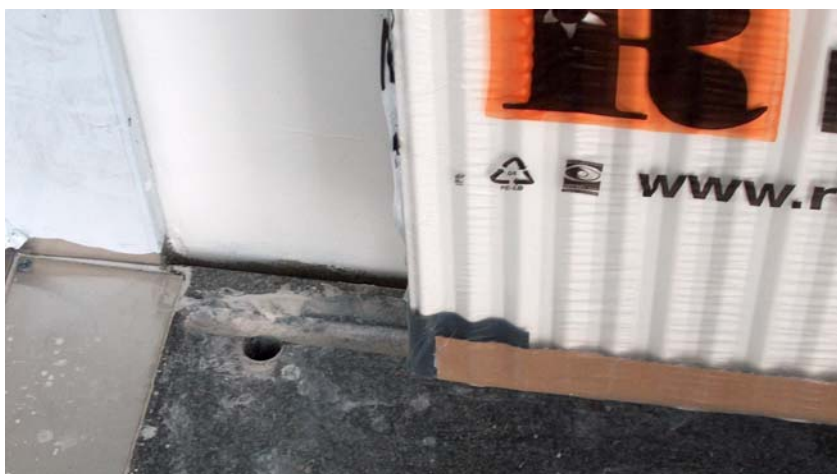
Billede 4 – Hullet fra den tidligere radiator, set i forhold til den nye radiator.

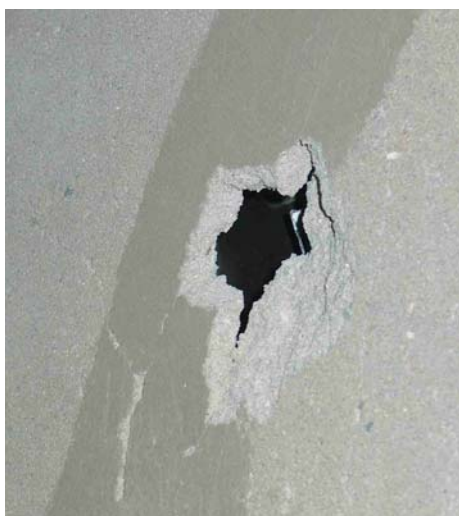
Der registreres hul i badeværelsesvæggen. Man kommenterer hullet og VVS\_2 siger, at hullet bare skal lukkes/mures til. Men ved byggeledelsen overhovedet hvad der er sket? Størrelsen på hullet er en højde på 8 cm og bredde på 8 cm (på den bredeste led). Derudover er der opstået en revne i elementet.

Billede 2 – Hul i element close-up. Hullet har en størrelse på 8 cm på det bredeste sted, og 8 cm højde på det højeste sted.

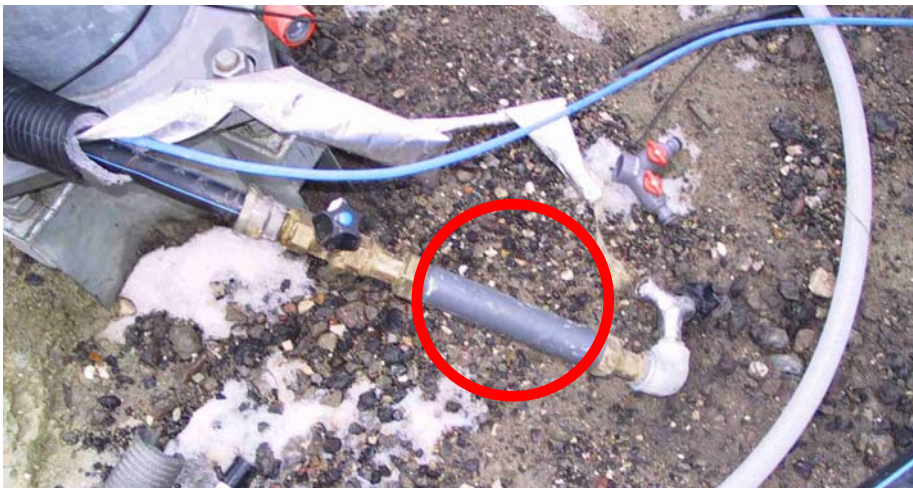
<b>Snublesten:</b> <b>Nr. 40</b>	Efter to uger er frosne vandmålere stadig ikke tøet op og frostsikrede
<b>Proximal årsag:</b>	- <b>Umiddelbare:</b> - <u>Defekt udstyr/forhold på pladsen</u> , da aktøren ikke kan tappe vand fra hannerne på pladsen.
<b>Distal årsag:</b>	<ul style="list-style-type: none"> <li>- <b>Bagvedliggende:</b> <u>Undlade at handle</u>. – Praktikant fortalte jf. el-tracede vandhaner del 1, udførende fra service, at pladsens vandmålere var defekte, som følge af manglende vinterforanstaltninger og efterfølgende frost. Dette har service ikke udbedret.</li> <li>- <b>Styringsmæssige:</b> Organisatorisk er der mangel på <u>feedback</u>. Grundet tidspresset informeres ikke alle i byggeledelsen omkring situationen. Situationen er at hver enkel beskæftiger sig med et område, og der er forhold som har gjort, at byggeledelsen har mere fokus på elementmontage og dennes finish. Derfor rapporteres ikke alle informationer rundt, da det er en mindre ting. Ass. projektleder er nu blevet informeret omkring situationen vedrørende pladsens vand.</li> <li>- <b>Styringsmæssige:</b> Organisatorisk er der mangel på <u>feedback</u>. Organisationen for service tror, at der er gennemført el-tracing på byggepladsens vandinstallationer.</li> <li>- <b>Ydre:</b> Der er ikke sket en opfyldelse af § 1 i <u>lov om boligbyggeri</u>, jf. lovbekendtgørelse nr. 668 af 4. august 1995 Ad g. Frostsikring af vandinstallationer - Vandinstallationer til vinterbyggebrug skal frostsikres, eller være udført med taphaner, så de kan tømmes for vand, når de ikke bruges. Frostsikringen kan ske ved nedgravning, varmeisolering eller/og el-tracing af vandledningerne.</li> </ul>

Billede 1 - Vand etableret på ikke lovlig vis, vandmåler udskiftet med mellemstykke, men stadig uden el-tracing.

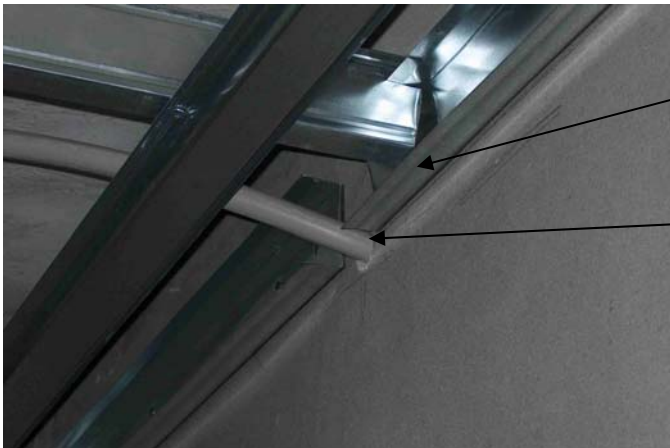
Billede 2 – Kabelføring

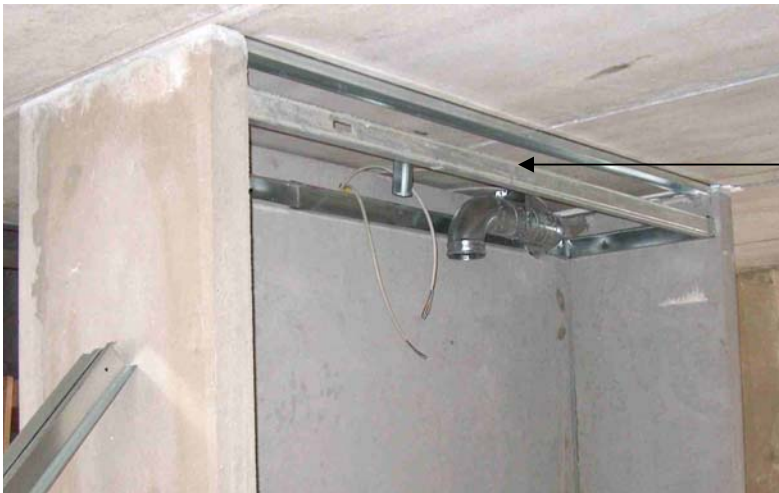
Stål/riglerne er 45 mm høje.

Billede 1 – Anvendt stål til gipsloft i køkkenniche er 45 mm.

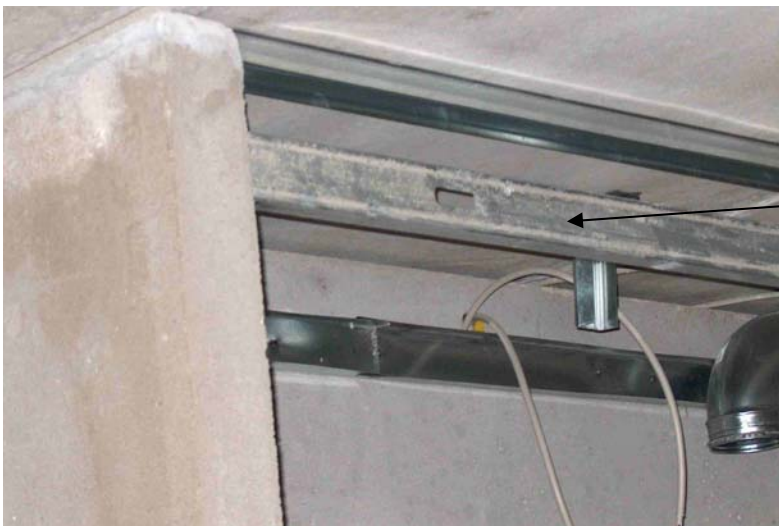
Stål/riglerne er 70 mm høje.

Billede 2 - Anvendt stål/regler til gipsloft i køkkenniche er 70 mm.

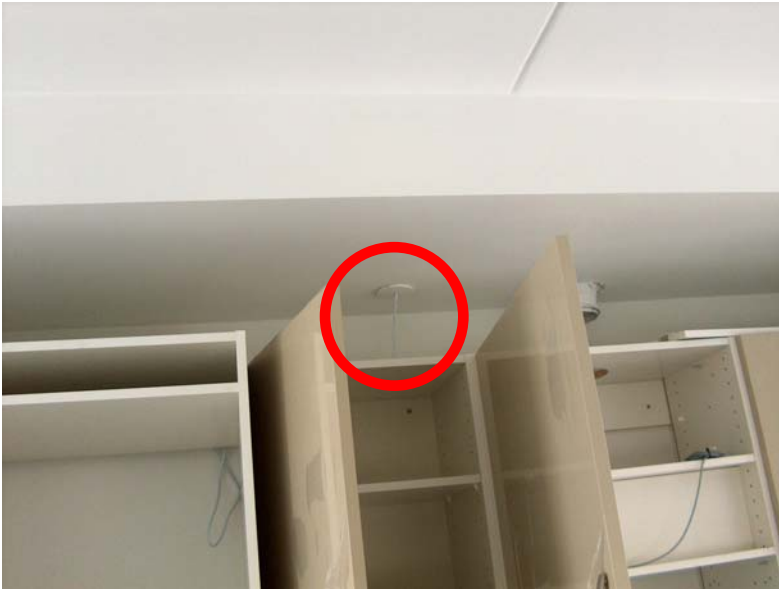
Billede 3 – Køkken er nu monteret og ledning til spots ses.

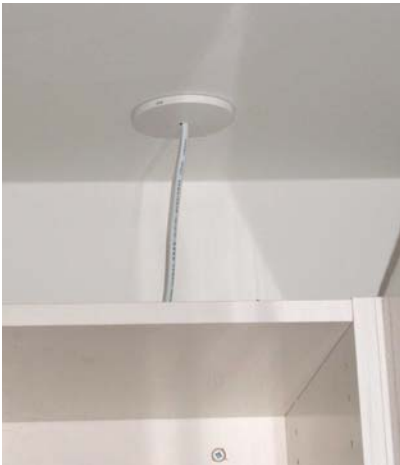
Billede 4 – Ledningen stammer fra det nedhængte loft.

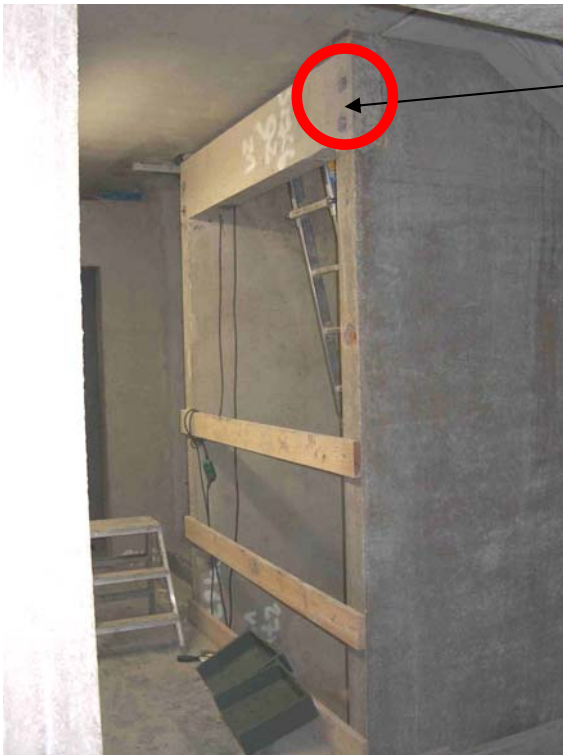
Bolte mangler i overlægger elevatorskakt.

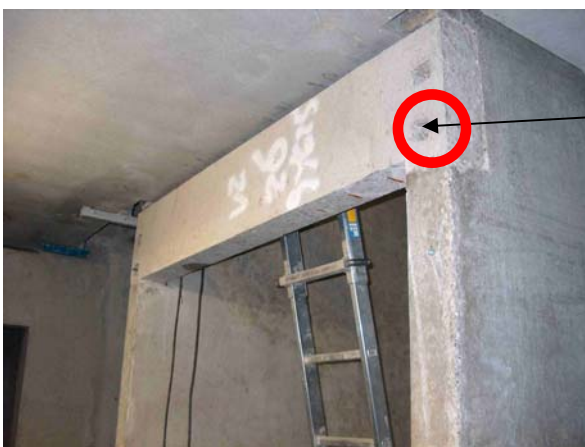
Bolte mangler i overlægger elevatorskakt.

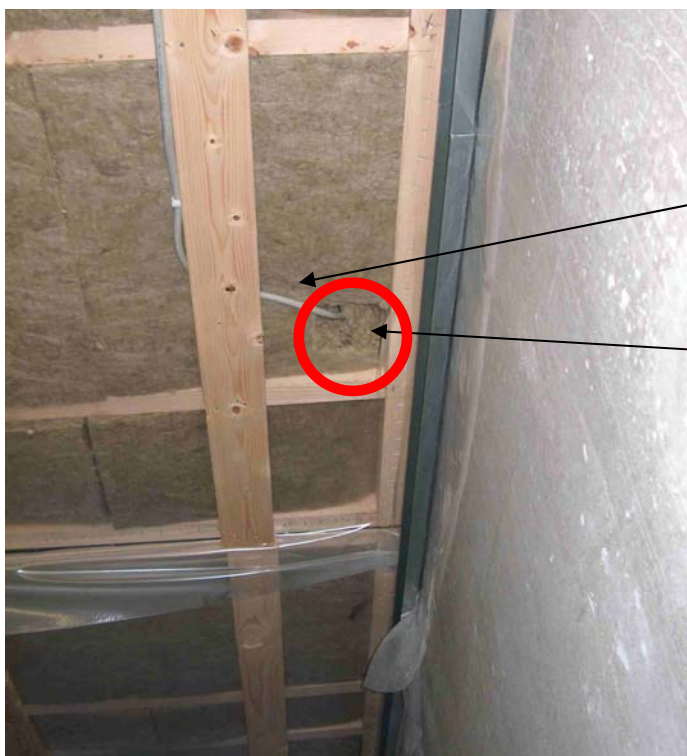
Ledning føres op gennem  
tagkassette til taget.

Gennembrudt dampspærre.

Billede 1 – Gennembrudt tagekassette.

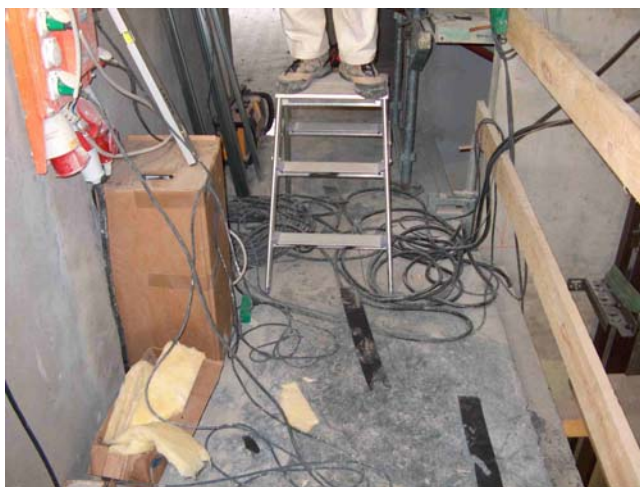
Billede 1 – Ledninger flyder på reposen.

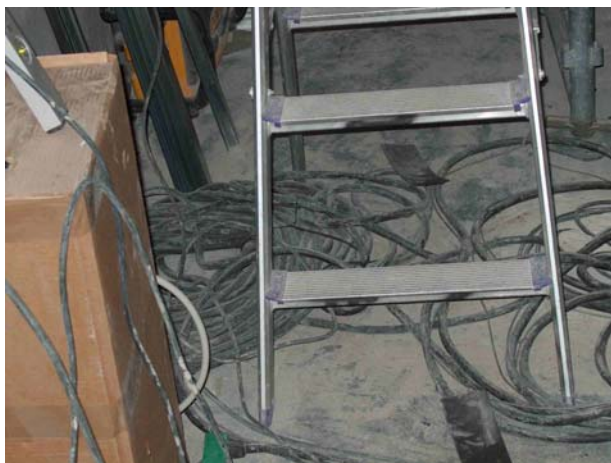
Billede 2 – Nærbillede af foden på stigen.

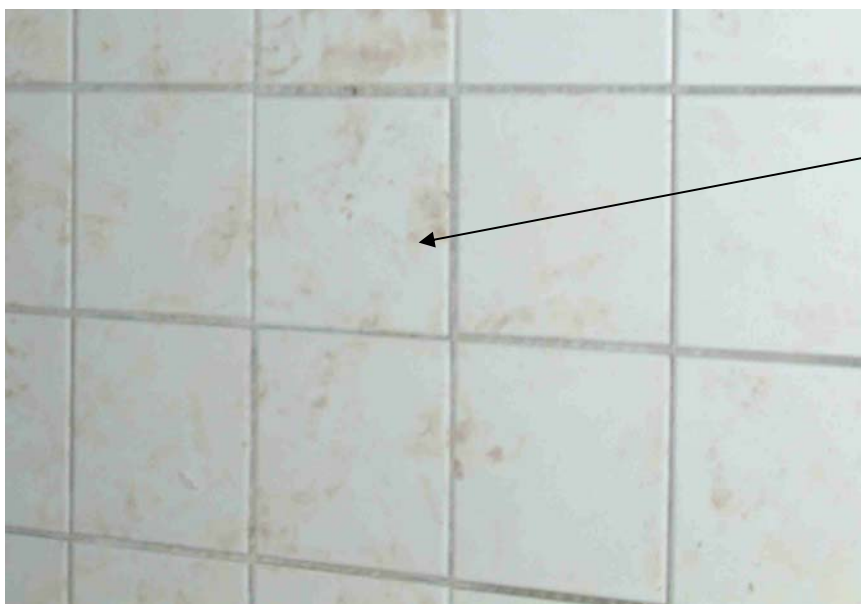
Skæv flise.

Billede 1 – Skæv flise i badeværelsesgulv.

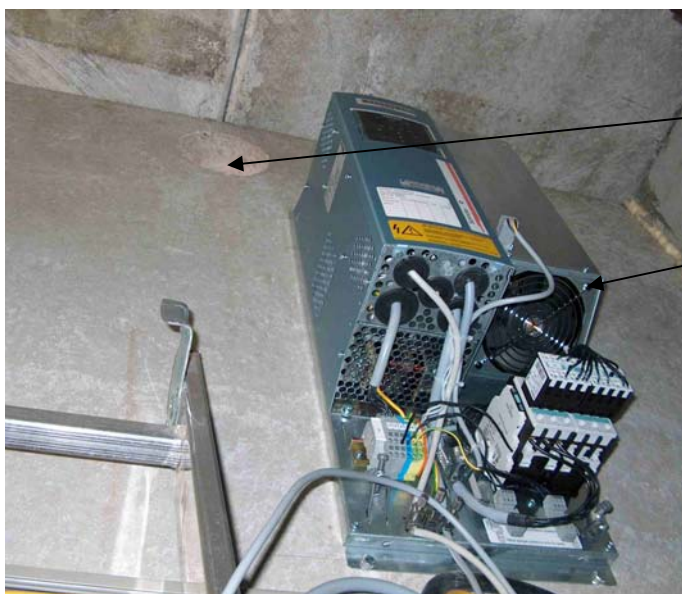
Billede 1 – Indvendig elevatorskakt.

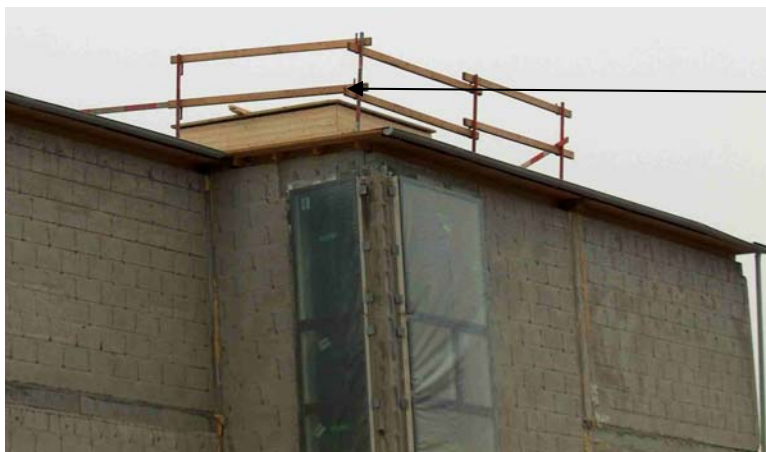
Tårn af elevatorskakt

Billede 2 – Elevatorskakt set udefra.

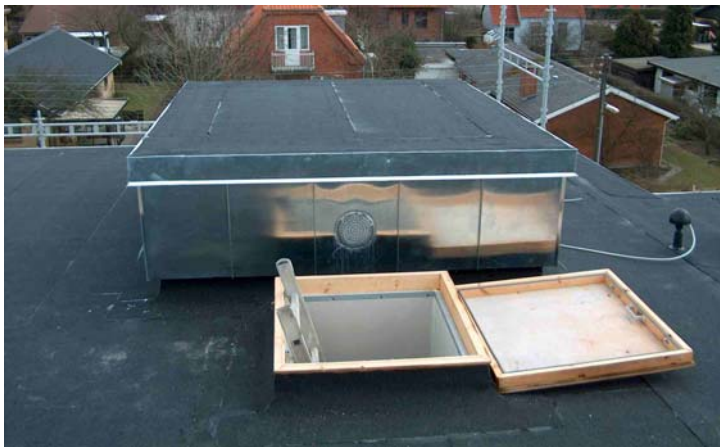
Billede 4 – Ventilationshul set udefra.

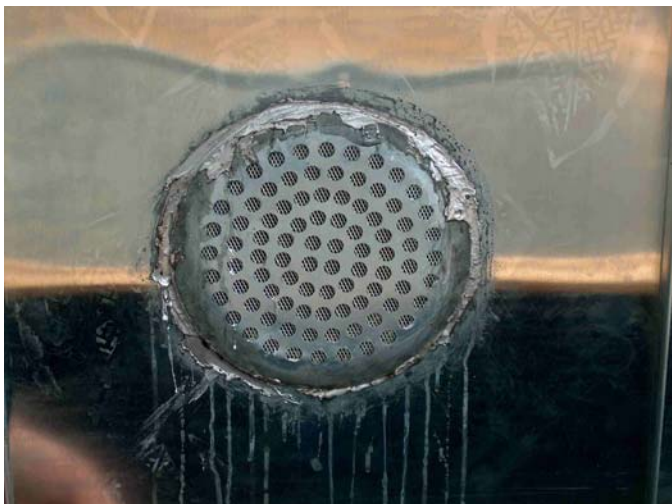
Billede 5 – Ventilationshul set udefra.

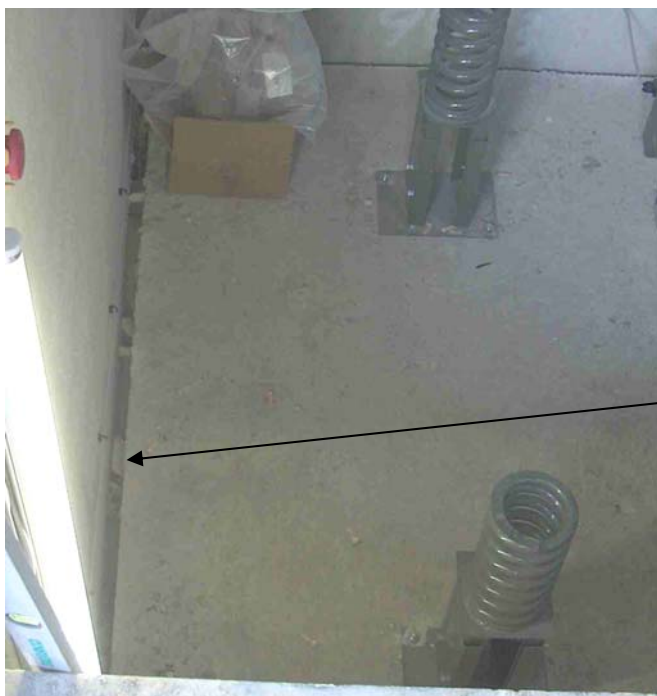
Udstøbning mangler

Billede 1 – Der mangler udstøbning af bund i elevatorskakt.

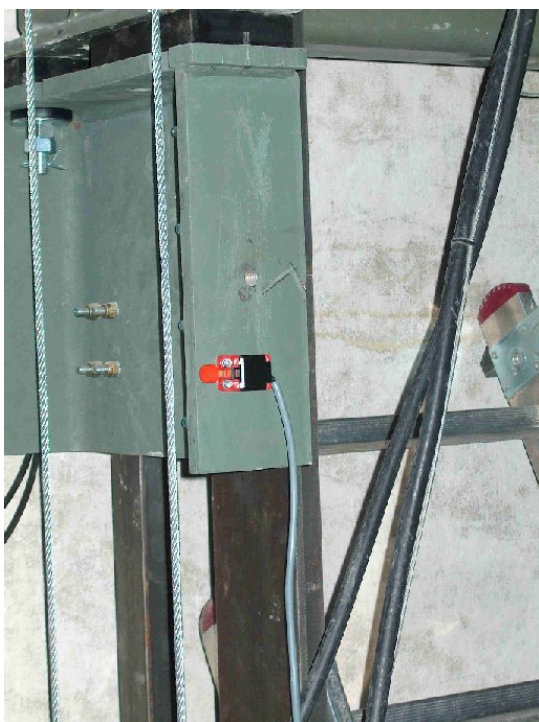
Billede 1 - Den monterede kontakt.

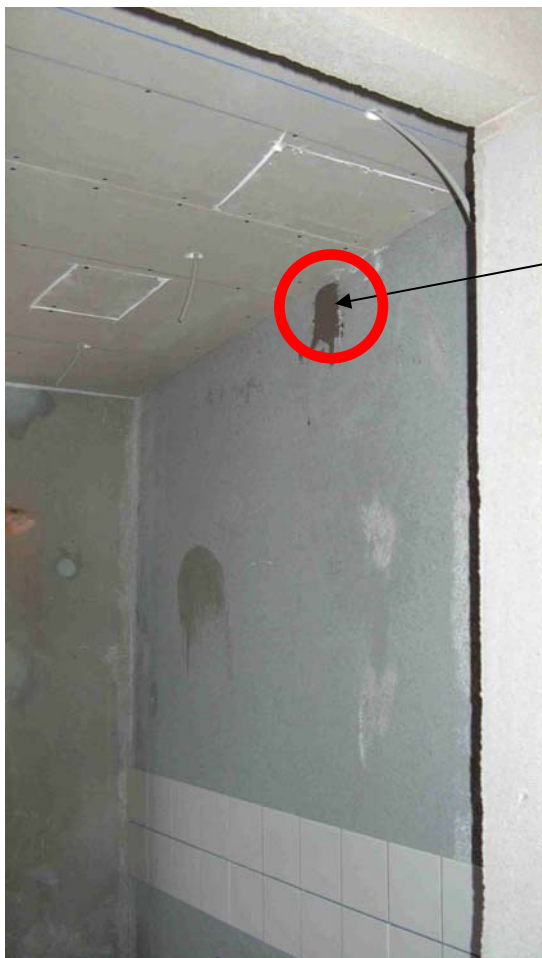
Lukket el-udsparing.

Billede 1 – Lukket el-udsparing i badeværelse.

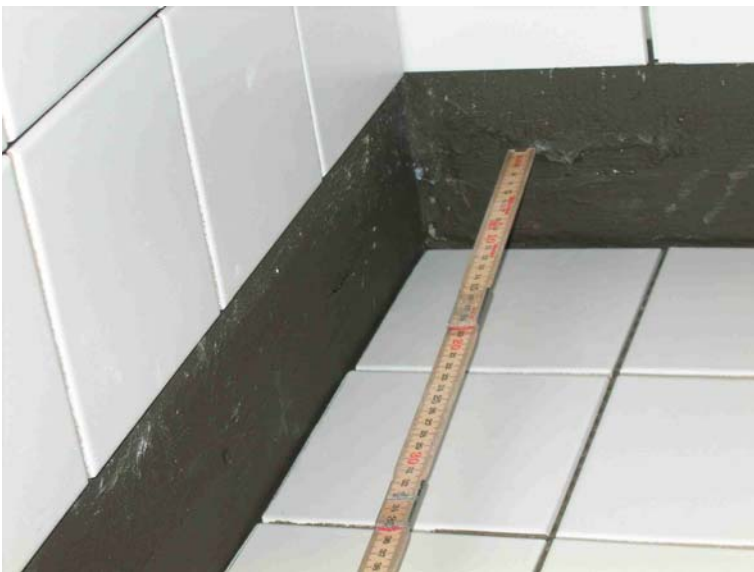
Billede 1 – Ujævn gummimembran.

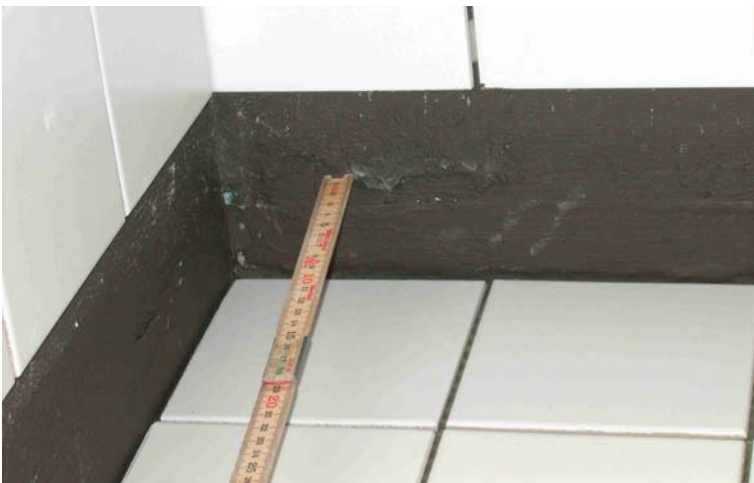
Billede 2 – Ujævn gummimembran.

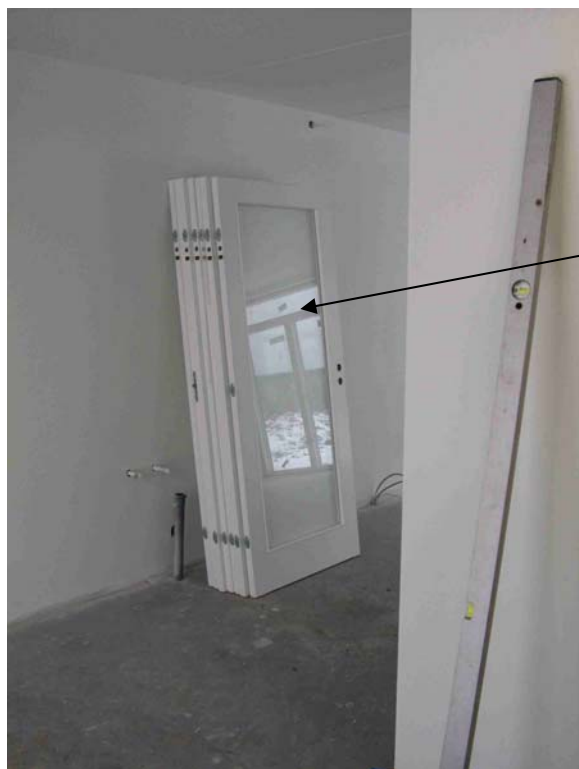
7 ankomne døre til  
prøvelejlighed.

Billede 1 – Ankomne døre til prøvelejlighed.

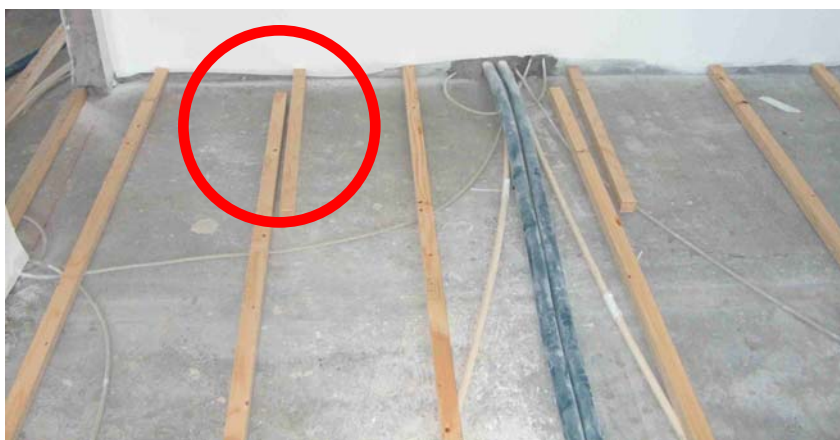
Billede 1 – Strøer skåret for kort.

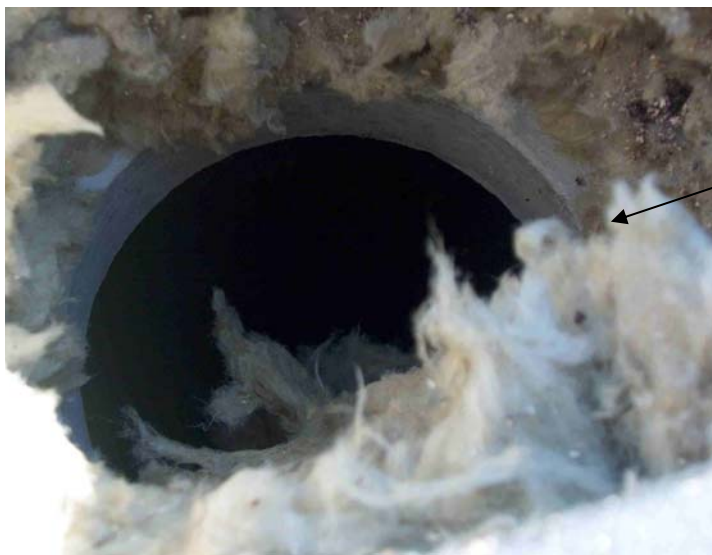
Betonhul i affaldsskakt  
Ø200 mm.

Billede 2 – Nærbillede af Ø200 mm betonhul til ventilationsgennemføring.

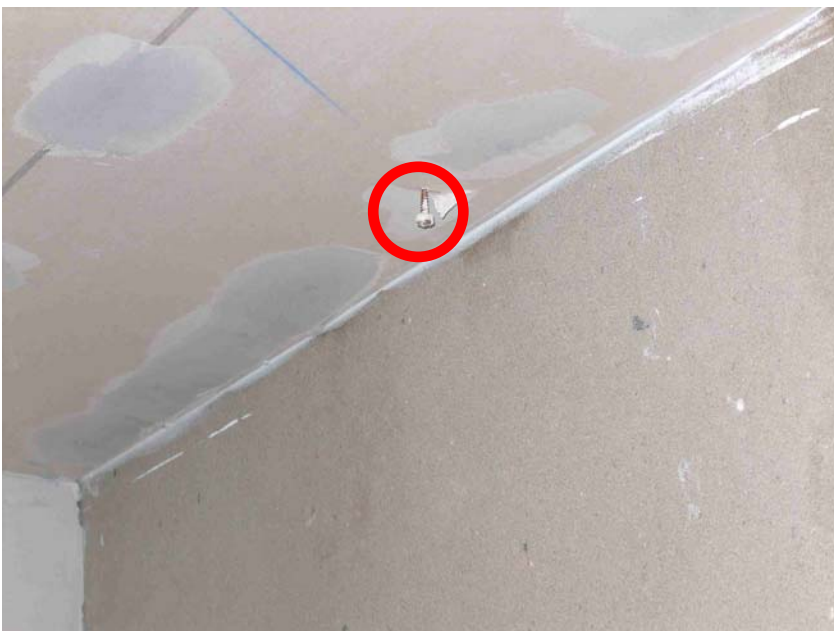
Billede 1 – Skrue i gipsloft.

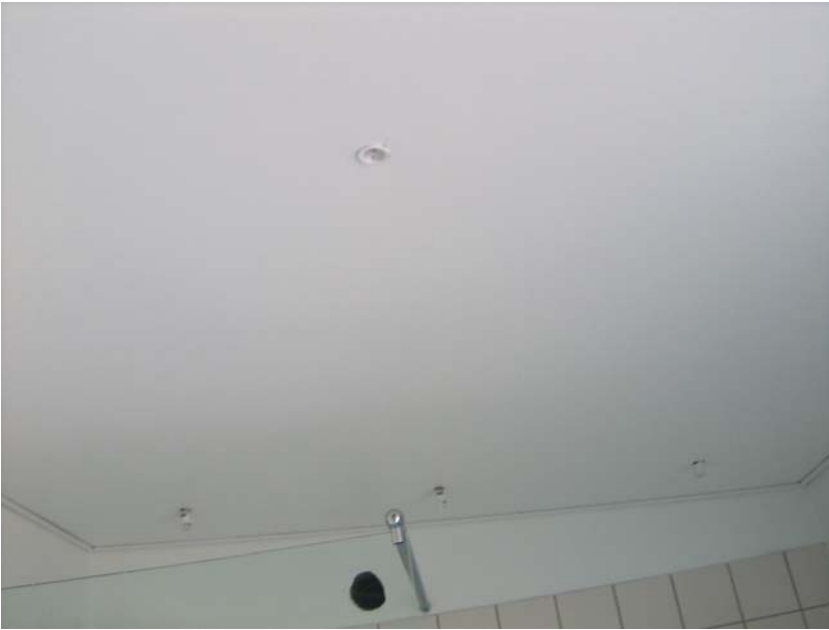
Billede 2 – Udbedret gipsloft.

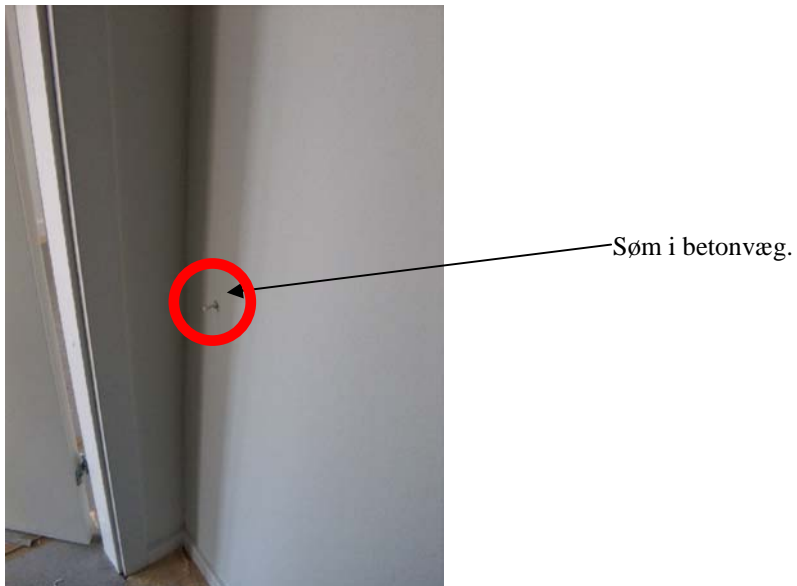
Billede 2 - Søm i betonvæg, den pågældende væg er nu med filt og malet.

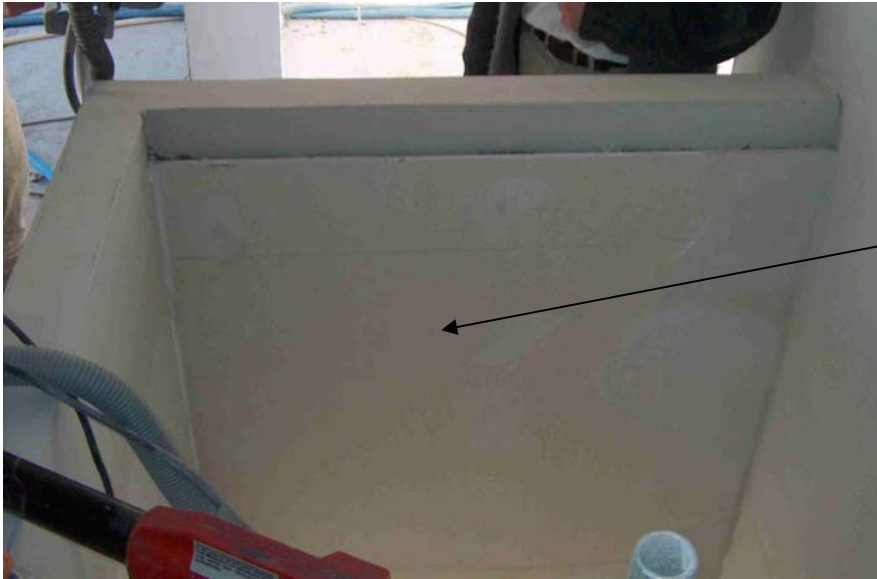
Billede 1 – Gips opad beton ved trappe.

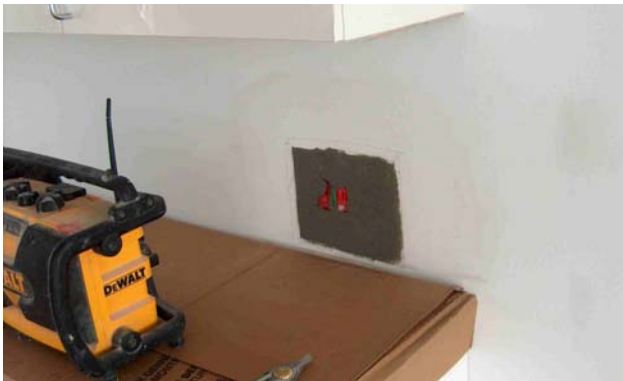
Billede 1 – Her er der mulighed for opsætning af aluplade

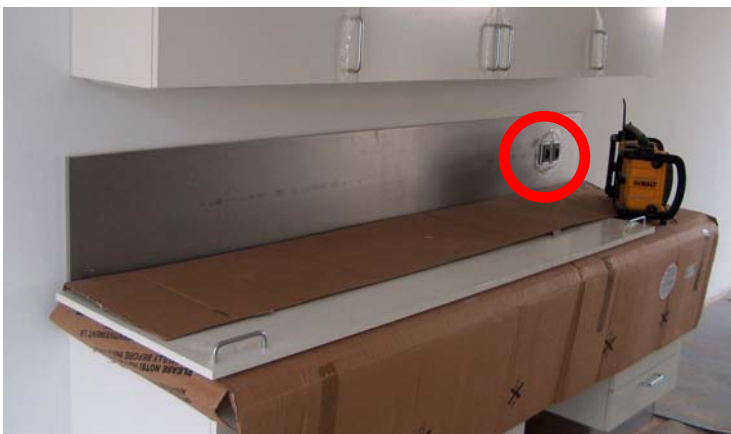
Billede 2 – Der er nu opsat aluplade

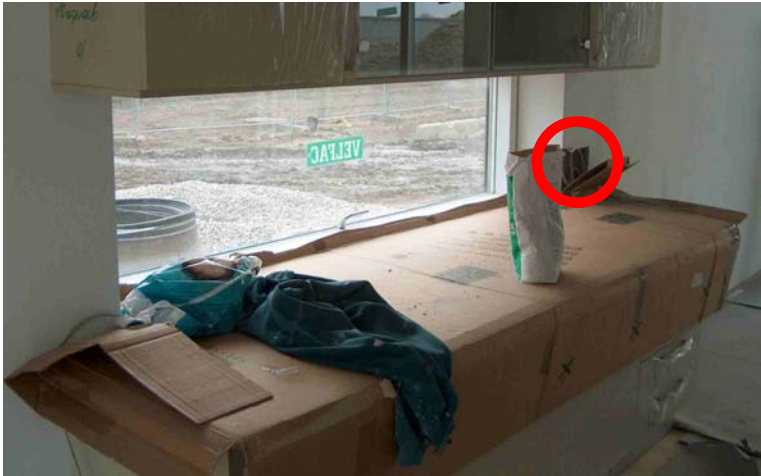
Billede 3 – Det er ikke muligt at opsætte aluplade her, da den vil gå over vinduet.

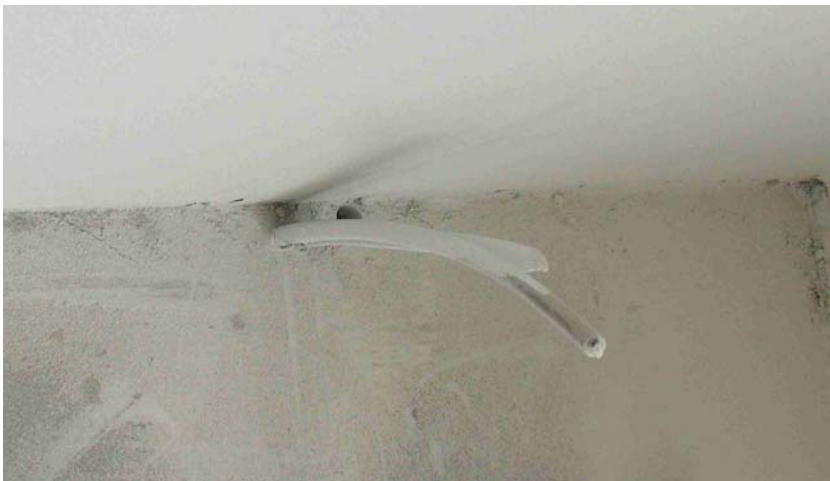
Billede 1 – Ledninger er trukket for langt fra væg.

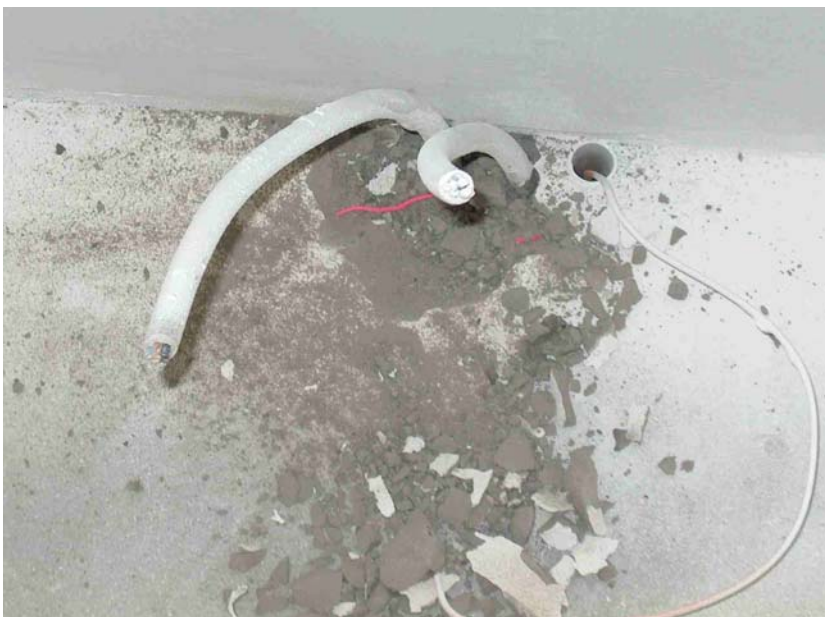
Billede 2 – Der er hakket ud i tyndpuds, så man kan trække ledningen ind til væggen.
